**AYUNTAMIENTO
DE
CABEZA DEL BUEY
OBRAS**

JOSE ANTONIO RAMOS SANCHEZ, ARQUITECTO TECNICO MUNICIPAL DEL AYUNTAMIENTO DE ESTA LOCALIDAD DE CABEZA DEL BUEY (BADAJOZ).

A petición de la concejalía de Cultura de este Ayuntamiento, se gira visita de inspección a la cubierta del Centro Cultural sito en Avda. Ntra. Sra. de Belén, s/n de esta localidad, debido a las humedades y goteras que padece el edificio, siendo la finalización de obra de dicho edificio el año 1999.

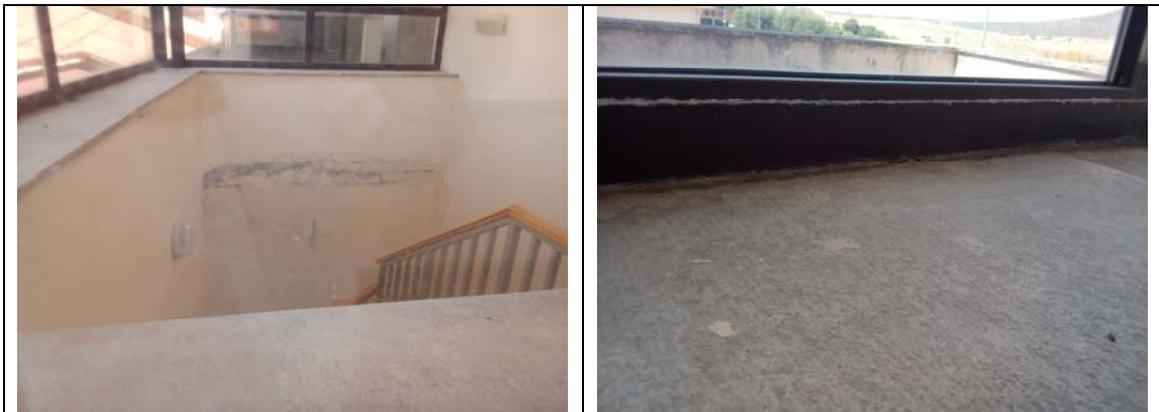
Efectivamente se aprecian goteras en el interior por perímetro del edificio, así como humedades en la caja de escalera de servicio y sobre los camerinos y aseos.

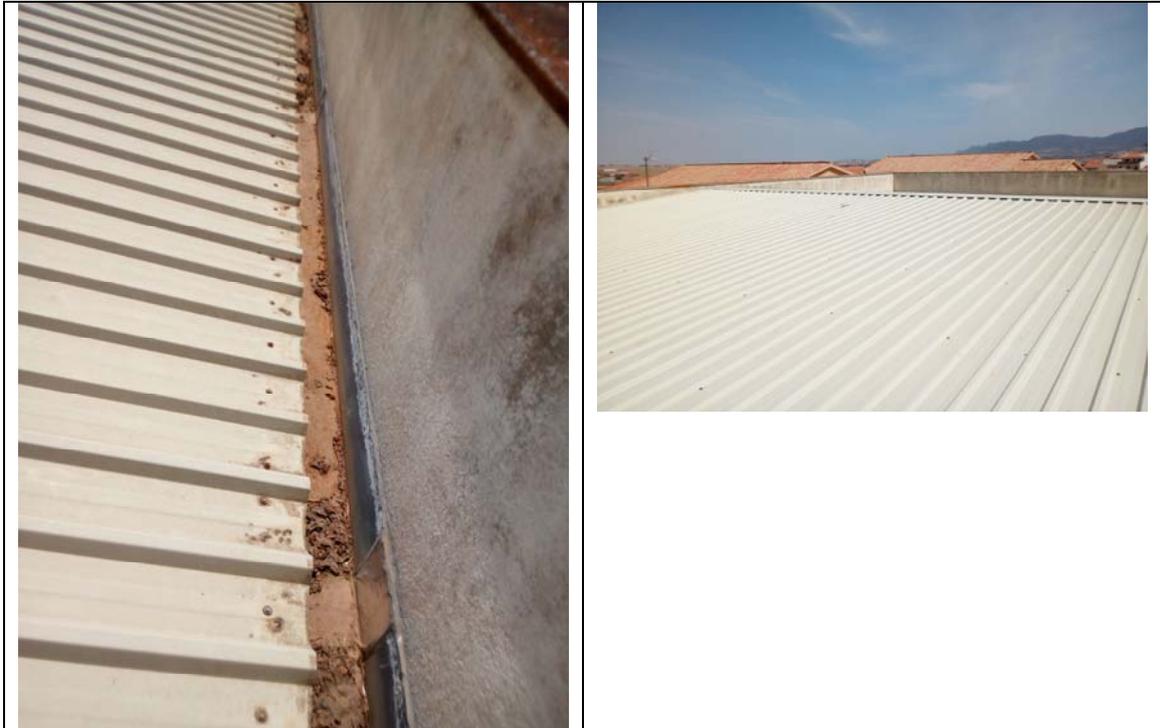
La cubierta principal, situado sobre el escenario y zona de espectadores, se conforma chapa sándwich con canalones laterales de chapa galvanizada.

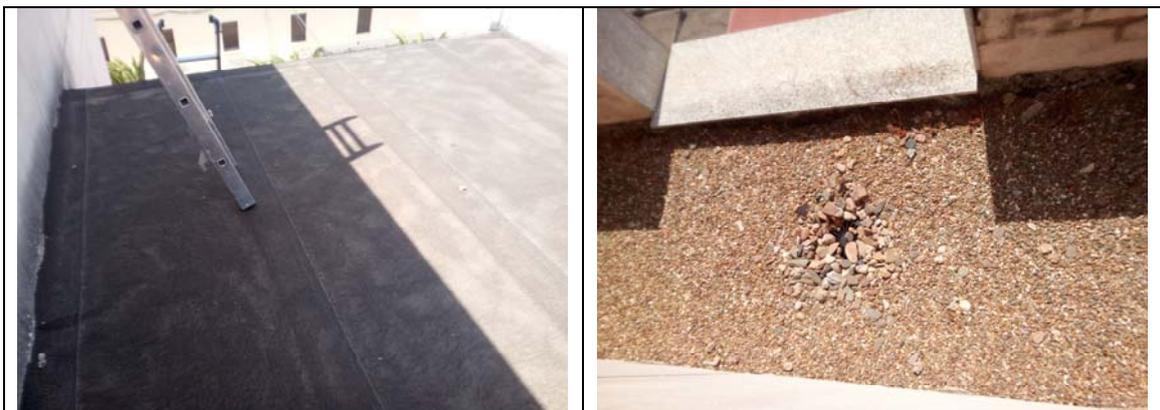
Sobre los aseos, camerinos, pasillos y caja de escaleras la cubierta se conforma mediante cubiertas planas no transitables, parte de ellas protegidas con chino y otras sin protección, dos de las terrazas .

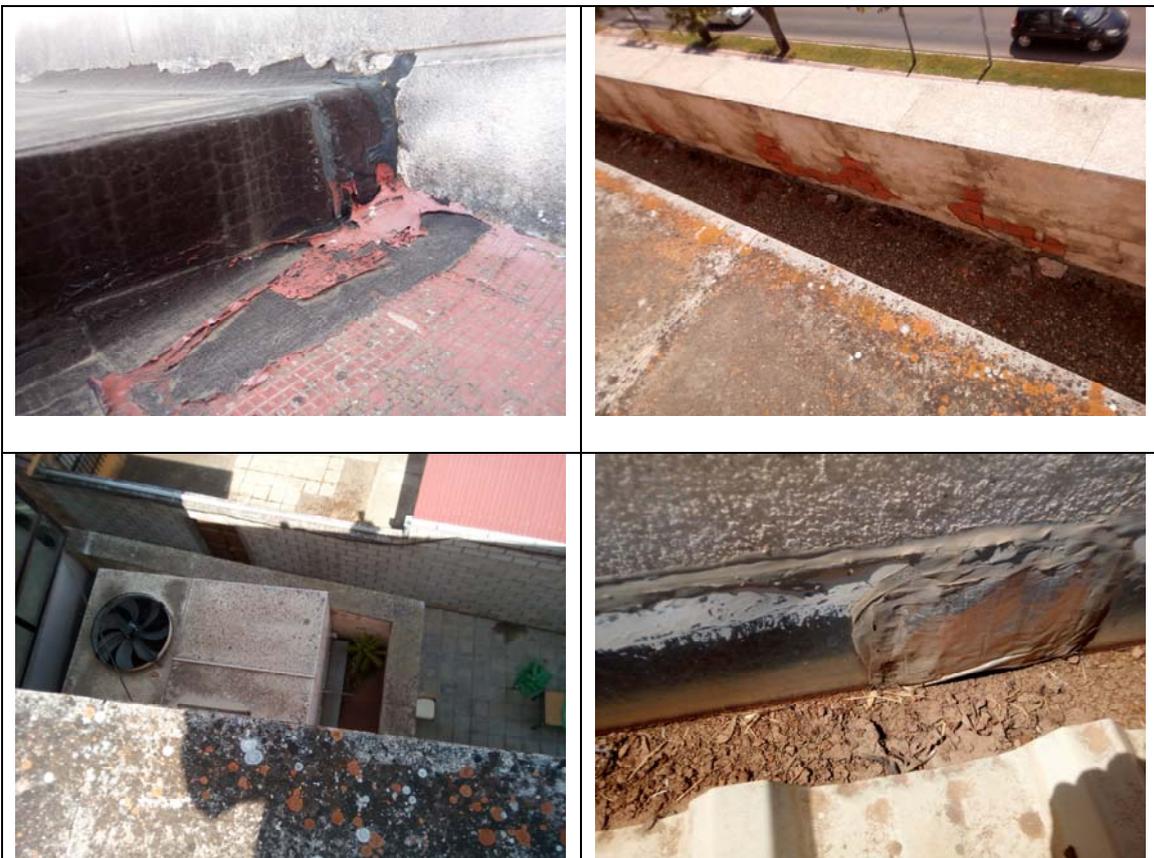
- Desconchados en los pretilos de terraza.
- Presencia de vegetación en las terrazas.
- Lonas de impermeabilización de terrazas deterioradas.
- Uniones entre canalones en mal estado

- Picar y volver a enfoscar los desconchados existentes así como todo el revestimiento que se vea suelto y ahuecado.

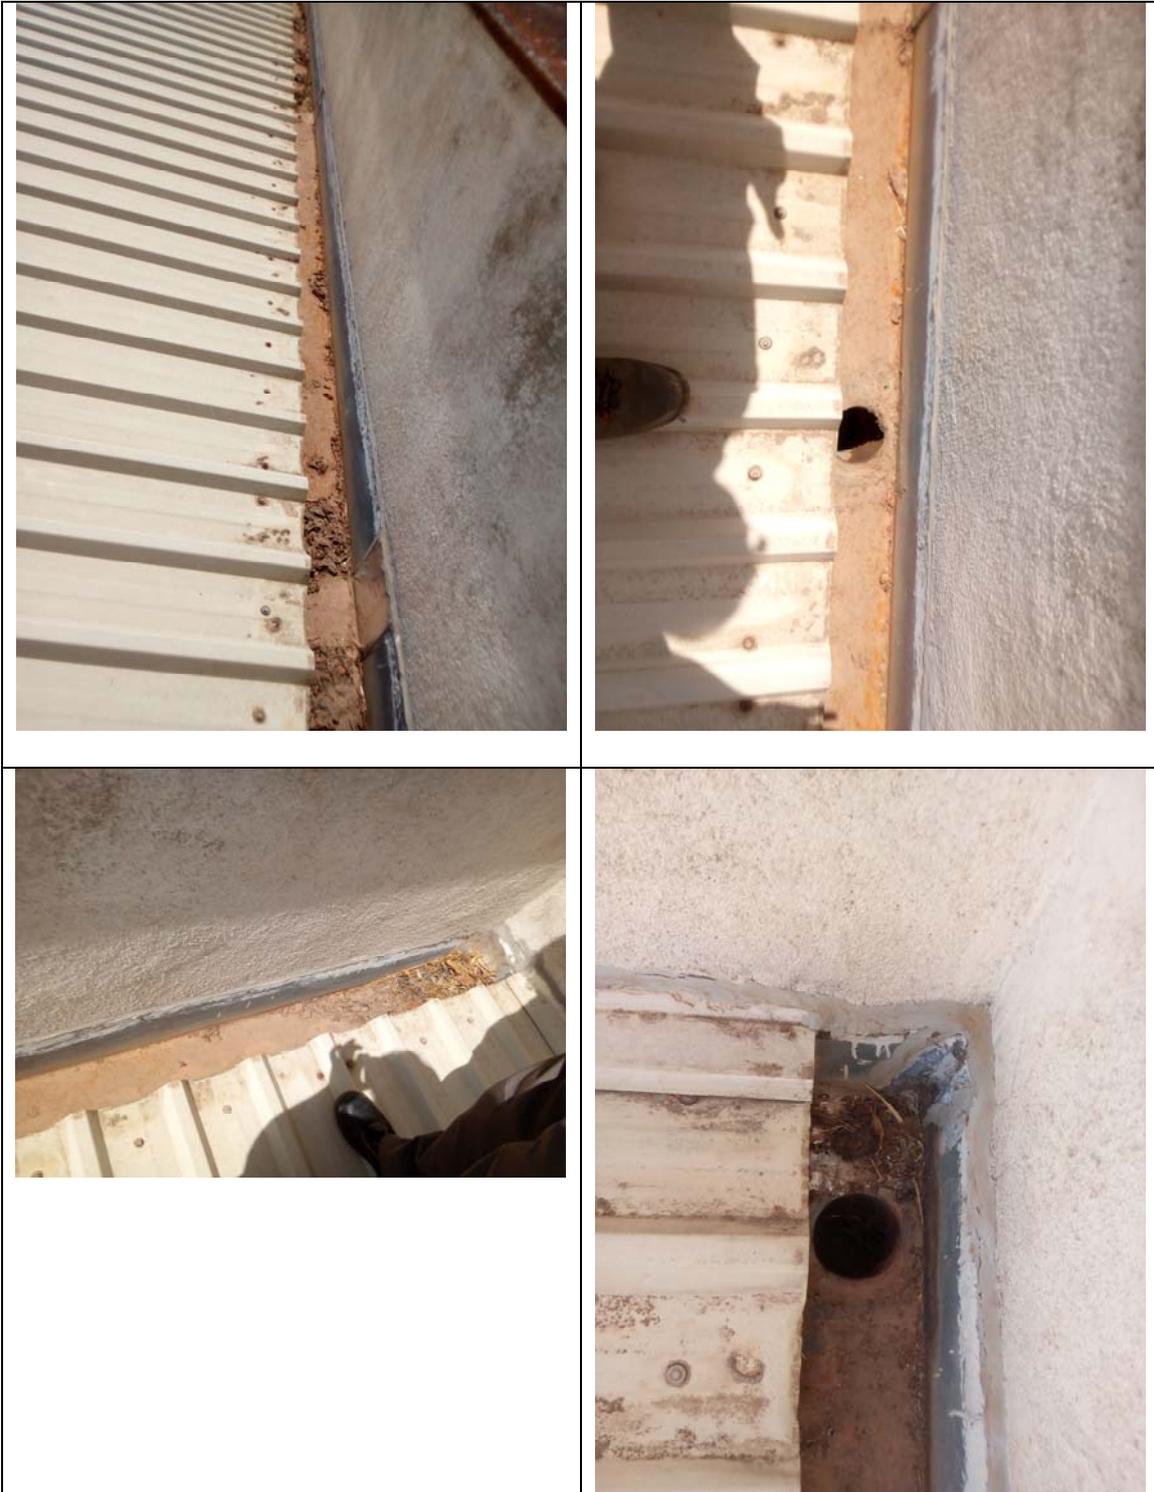
- Los canalones de la cubierta principal están sucios y en las uniones entre ellos se ha ido el sellado y también posiblemente estén picados debido a la falta de limpieza.

- Limpieza de canalones y bajantes de cubierta metálica y de las terrazas.

- Impermeabilización y sellado de canalones de cubierta principal mediante pintura la clorocaucho, armado con mal de fibra de vidrio.
- Sellado de tornillos de fijación de cubierta

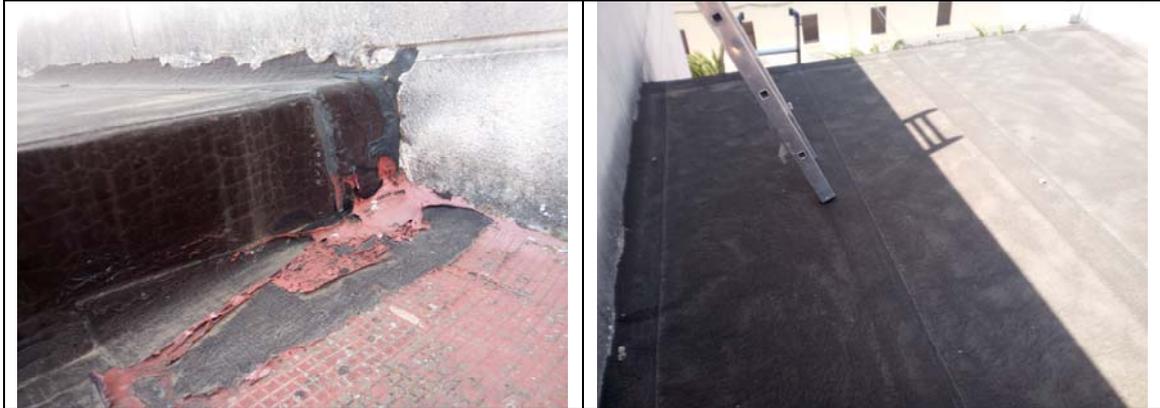
- El material de impermeabilización de la terrazas está deteriorado y no cumple con su función.

- levantado de impermeabilización de cubiertas no protegidas y volver a impermeabilizar mediante dos lonas de tela asfáltica de betún modificado y armado, colocadas trapeados entre si y otra lona de betún modificado, armada y protegida por una de sus caras con material granular adherida a la misma.

- Levantado de terrazas no transitables con chino y volver a a impermeabilizar, mediante dos lonas de tela asfáltica de betún modificado y armado, colocadas trapeados entre sí, y otra lona de betún modificado, armada y protegida por una de sus caras con material granular adherida a la misma, con especial cuidado en la unión con los desagües de dicha cubierta y volver a proteger con chino lavado.

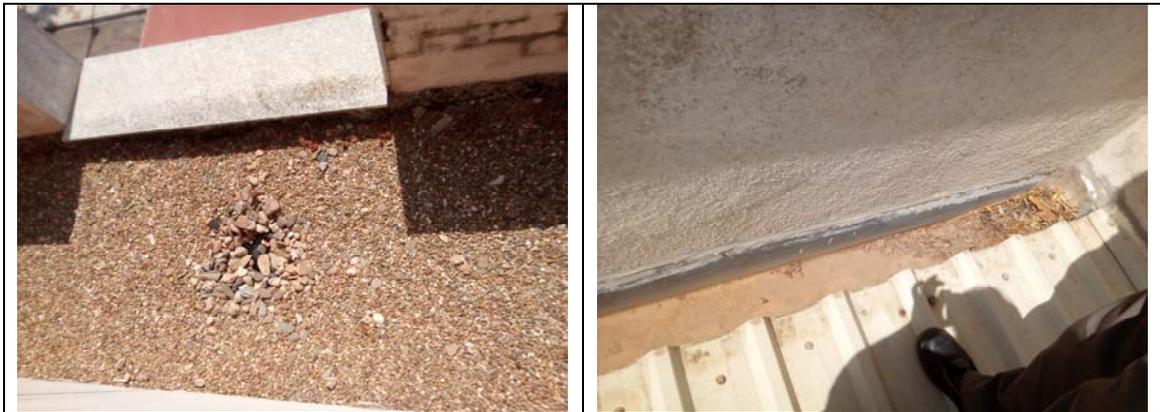
- Las uniones de la impermeabilización de las terrazas con los sumideros están deterioradas filtrándose el agua por estos puntos a los techos inferiores.

- Actuación en terraza transitable, con desmontado previo de maquinaria de aire acondicionado, impermeabilizar sobre la solería existente mediante dos lonas de tela asfáltica de betún modificado y armado, colocadas trapeados entre sí, con especial cuidado en la unión con los desagües de dicha cubierta, colocación de filtro geotextil y nueva solería. Posteriormente se volverá a montar la maquinaria del aire acondicionado.
